ÉPOQUE CONTEMPORAINE

**Braine-le-Comte/Braine-le-Comte :
relevé d'un abri anti-aérien avant
démolition**

Michèle DOSOGNE et Pierre-Philippe SARTIEAUX

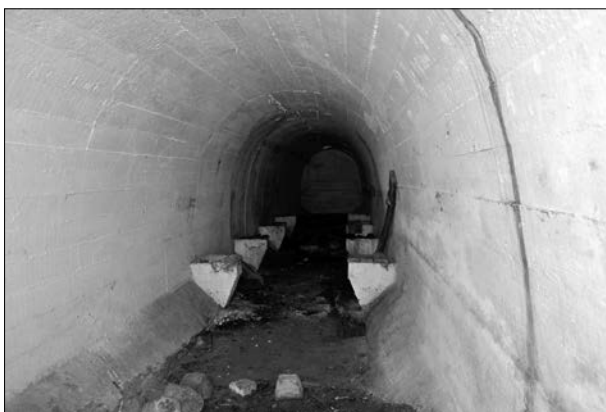
En ce qui concerne les équipements internes, chaque galerie est pourvue au centre de quatre banquettes, deux de chaque côté, d'une longueur de 2,50 m. Les sièges sont constitués de trois planches de bois reposant sur deux supports en béton. Une latte de bois fixée au mur sert de dossier. La cellule séparée à l'extrémité nord de la galerie nord-ouest est pourvue de banquettes le long du mur est. Une planche de bois, fixée au mur au-dessus de l'embrasure de la baie reliant la galerie centrale à la petite cellule à l'extrémité sud, a peut-être servi d'étagère. Aucun dispositif d'éclairage ni d'équipement sanitaire n'a été identifié.

Vue de la galerie sud-est de l'abri anti-aérien.

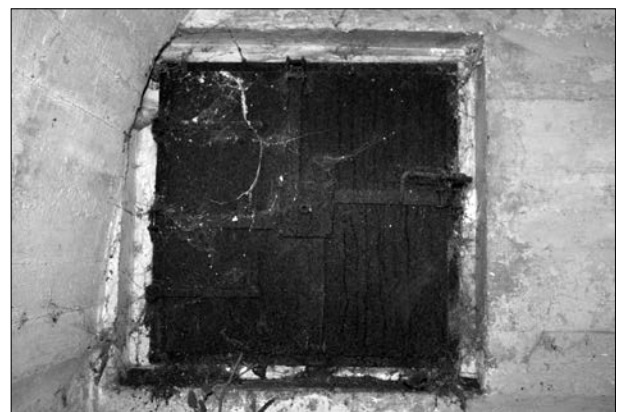
gulaire, seul élément émergeant de la couverture de la construction, abrite une cheminée d'accès équipée d'échelons métalliques fichés dans le mur nord-ouest. Ouverte vers le nord-ouest, elle est couverte d'une dalle de béton débordante. Outre les séparations déjà mentionnées, la circulation d'une galerie à l'autre est assurée par quatre baies, larges de 0,80 m, probablement pourvues de portes et chambranles en bois comme en attestent les traces laissées dans certaines embrasures. Deux se situent à l'entrée de l'abri, l'une à gauche immédiatement après le sas, l'autre à droite un

la sortie de secours est un moyen de repousser les éventuels gravats qui pourraient l'encombrer (Alerte aux gaz, 1939, p. 401 ; La protection, 1939, p. 396).

La sortie de secours de l'abri anti-aérien.
